## ANALISIS *FATIGUE* POROS POMPA VAKUM

**Hendri Chandra dan Hasan Basri**

*Jurusan Teknik Mesin, Fakultas Teknik Universitas Sriwijaya  
Jl Raya Prabumulih Indralaya Ogan Ilir*

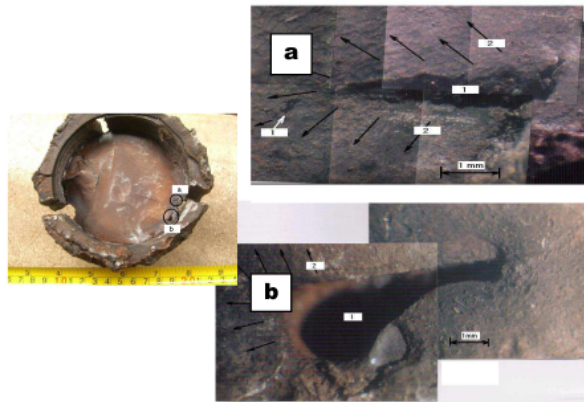
**Gambar 3** Pengamatan dengan mikroskop stereo

Pemeriksaan secara visual dilakukan pada permukaan poros yang patah. Dari Gambar 3 dapat terlihat bahwa kegagalan terjadi karena lelah, kegagalan lelah bisa dikenali dari bentuk bidang perpatahan yang terbagi menjadi dua, yaitu bagian permukaan yang halus yaitu daerah patah getas yang terjadi sewaktu retak merambat, dan daerah kasar berupa perpatahan ulet yang terjadi pada bagian akhir patahan.

Fraktografi dilakukan dengan menggunakan mikroskop stereo untuk mengamati bentuk cacat-cacat yang terjadi pada permukaan patahan. Cacat-cacat tersebut dapat dilihat lebih detil dengan mikroskop stereo seperti ditunjukkan pada Gambar 3.

Dari gambar hasil pengamatan dengan mikroskop stereo kita bisa mengamati cacat-cacat makro pada permukaan patah. Pada gambar 3(a) terlihat adanya retak pada permukaan patahan, retak tersebut menjadi awal terjadinya patahan dapat dilihat dari pola rambatan retak yang berasal dari retak tersebut.

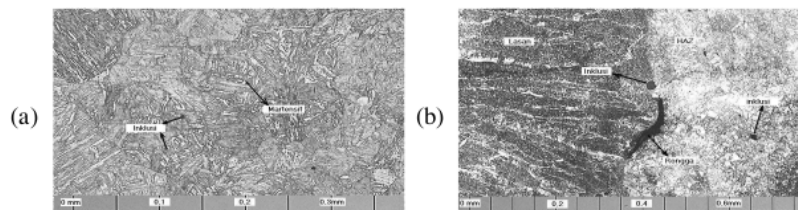
**Gambar.4** Struktur mikro bagian poros yang rusak pembesaran 300x (a), Struktur mikro pada daerah lasan (150x) (b)

Pada Gambar 9a,b di atas ditunjukkan bahwa struktur mikro bagian poros yang rusak pada daerah HAZ mengandung banyak martensit. Martensit tersebut terbentuk akibat pemanasan karena proses pengelasan dan pendinginan cepat pada material, menyebabkan daerah HAZ menjadi getas. Struktur mikro pada bagian poros yang rusak berbeda jauh dengan struktur mikro pada bagian poros yang tidak rusak dimana pada bagian yang tidak rusak terdapat ferrit dan ferlit, tidak terdapat martensit karena bagian ini tidak terpengaruh pemanasan karena proses pengelasan.

Terdapat inklusi pada struktur mikro material yang rusak, cacat ini kemungkinan terjadi akibat proses pengelasan. Inklusi juga terdapat pada bagian material hal ini menunjukkan bahwa material poros yang mengalami kegagalan berkualitas rendah karena banyak terdapat cacat-cacat pada material.

Pada daerah pengelasan selain terdapat inklusi juga terlihat adanya rongga antara logam lasan dengan logam induk, hal ini menunjukkan bahwa prosedur pengelasan yang kurang baik. Pada rongga dan inklusi tersebut juga bisa terjadi konsentrasi tegangan yang bisa menyebabkan retak.

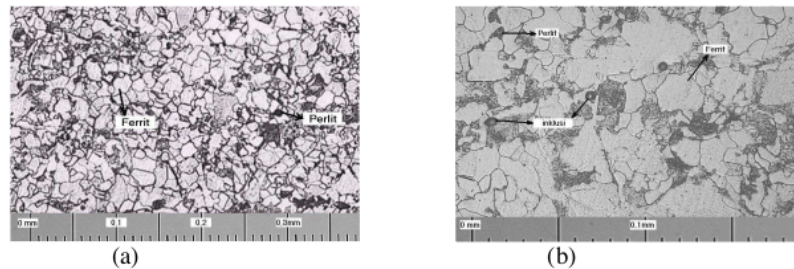
**Gambar.5** Struktur mikro bagian poros yang tidak rusak pembesaran 300x (a), dan pembesaran 600x (b)

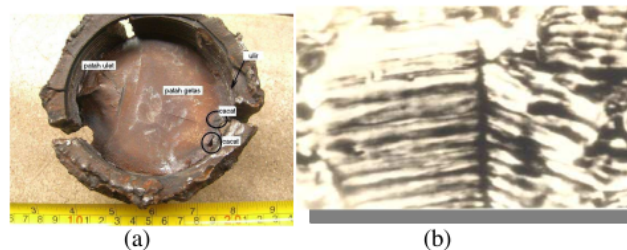
**Gambar.6** Fraktografi (a). Scanning electron mikroskop (b)

Kegagalan yang terjadi pada material poros adalah patah lelah (fatigue fracture). Hal ini bisa dilihat dari permukaan patahan yang terbagi menjadi dua bagian, yaitu daerah patah lelah yang terjadi pada waktu retakan merambat dan daerah patah ulet yang terjadi pada akhir patahan. Ciri adanya patah lelah ditunjukkan dengan adanya beachmark dan striasi pada permukaan patah.
