Jurnal Rekayasa Mesin

Vol. 6 – No. 2 September 2006

ANALISA KEGAGALAN *TUBE HEAT EXCHANGER* 3A-115-C DI PABRIK AMONIA

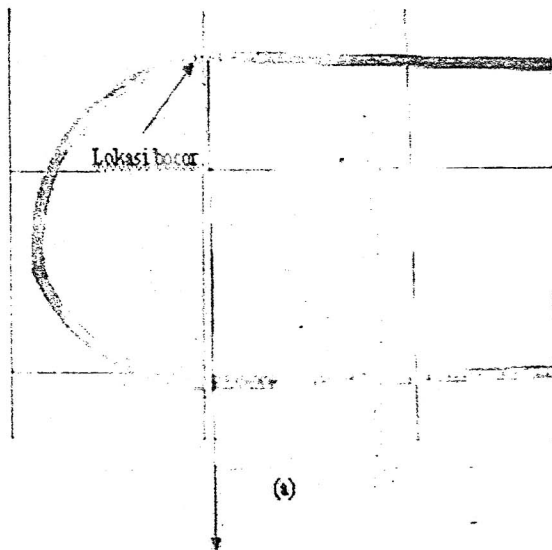
Gambar 3. 2

Pengambilan spesimen sebagai sampel yang akan dianalisis adalah pada *tube* no.8-36 karena mudah diambil tanpa merusak *tube* disebelahnya. Kebetulan *tube* ini mengalami bocor. Pemeriksaan visual dilakukan pada daerah bocor yang tertutup deposit dengan cara dibersihkan dengan menggunakan amplas. Setelah benar-benar bersih maka terlihat jelas lubang yang tembus hingga ke dinding bagian dalam *tube*. Hasil pemeriksaan visual dapat dilihat pada Gambar 3.2 (a) dan Gambar 3.2 (b). Sedangkan *layout* kondisi *tube* dapat dilihat pada Gambar 3.3 (a) dan Gambar 3.3 (b).

- (a) *Tube* yang mengalami bocor
- (b) *Tube* bocor yang sudah dipotong

Setelah dilakukan pengamatan visual pada *tube* yang mengalami bocor ditemukan banyak terdapat deposit yang menempel pada dinding luar *tube* tersebut. Deposit yang menempel ini berupa endapan keras atau tonjolan-tonjolan bundar terutama pada bagian di sekitar *U-Bend* yang mengalami bocor.

Pengamatan yang dilakukan setelah pembersihan *tube* dengan sikat kawat dan *hydrolaser* (*waterjet*) bahwa bagian yang semula tertutup deposit tersebut terdapat lubang halus yang mengakibatkan terjadinya bocor sehingga gas yang melewati daerah ini akan keluar. Sedangkan daerah di sekitar lubang tersebut banyak terdapat endapan keras berwarna kecoklatan. Daerah yang berada di bawah deposit ini kekurangan pasokan oksigen sehingga menjadi lebih anodik.

Berdasarkan hasil pengujian dan pemeriksaan yang telah dilakukan maka ditarik kesimpulan bahwa penyebab utama kerusakan tube terjadi karena korosi pitting yang merupakan akibat dari banyaknya deposit yang menempel pada dinding luar tube.

Memeriksa dan analisa rutin terhadap komposisi cooling water karena sangat berpengaruh terhadap terjadinya korosi.

Dianjurkan untuk melakukan pengolahan cooling water secara teliti agar tidak bersifat korosif.

Harusnya dilakukan pembersihan rutin terhadap tube heat exchanger 3A-115-C untuk

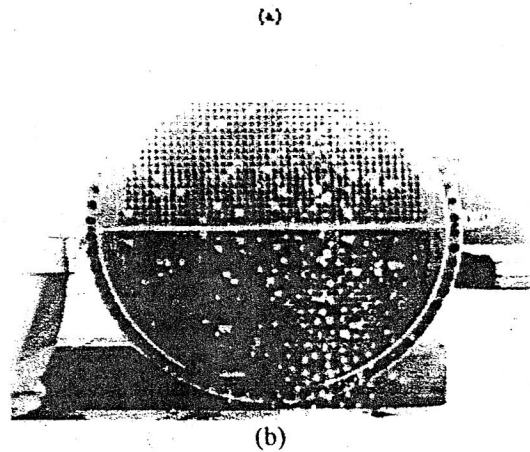
Gambar 3.3

- (a) *Layout* kondisi *tube* setelah *leak test* (2 Agustus 2006)
- (b) *Tube* 3A-115-C setelah *leak test* (25 Agustus 2006)

Sedangkan pendeteksian lokasi bocor dilakukan dengan memberikan tekanan udara sebesar 120 psi. *Tube* yang akan diuji sebelumnya diisi air sabun terlebih dahulu sehingga saat udara bertekanan

tersebut melewati daerah bocor akan keluar gelembung busa yang menunjukkan lokasi terjadinya bocor pada *tube*.

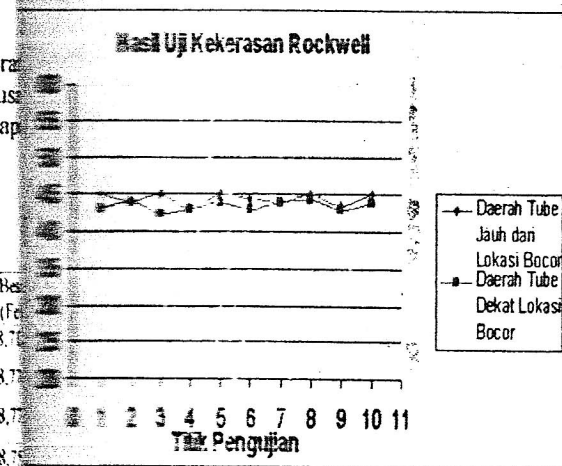
Gambar 3.4 Grafik Hasil Uji Kekerasan Rockwell

perhitungan data diatas dipeoleh rata-rata Kekerasan Rockwell (R_A) pada daerah dekat bocor =

43,5 dan dikonversikan menjadi R_B = 66,243.

jauh dari bocor = $\frac{444}{10} = 44,4$ dan dikonver-

menjadi R_B = 68,7.

Pengujian kekerasan yang dilakukan pada material *tube* menunjukkan bahwa daerah yang dekat dengan lokasi bocor hanya mengalami sedikit penurunan kekerasan akibat pengaruh korosi. Nilai kekerasan *tube* pada daerah dekat lokasi bocor sebesar $R_A = 43,5$ sedangkan nilai kekerasan *tube* pada daerah yang jauh dari lokasi bocor sebesar $R_A = 44,4$. Korosi yang terjadi pada *tube* bersifat menyerang bagian logam pada daerah tertentu secara intensif sehingga korosi ini hanya berpengaruh terhadap penurunan kekerasan di daerah yang terserang korosi tersebut.

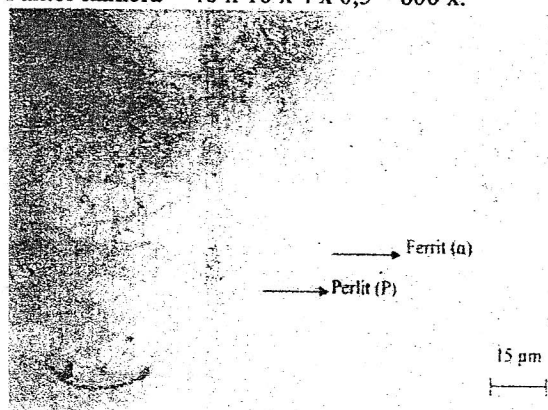
Gambar 3.5 Struktur Mikro Tube dengan Pembesaran 800x Etsa Nital 3%

Berdasarkan gambar III.5 maka dapat digunakan metode garis untuk menghitung jumlah persentase (%) karbon (C) yang terdapat pada material tube tersebut.

Berdasarkan hasil pemeriksaan struktur mikro *tube* dengan pembesaran 800x, struktur mikronya tersusun atas ferit dan perlit. Metode uji garis yang dilakukan untuk menghitung persentase (%) karbon (C) didapatkan kadar karbonnya sebesar 0,1. Hal ini menunjukkan bahwa material *tube* adalah baja karbon rendah.
