SEMINAR NASIONAL SAINS & TEKNOLOGI

ANALISIS *FATIGUE* POROS POMPA VAKUM

Hendri Chandra dan Hasan Basri

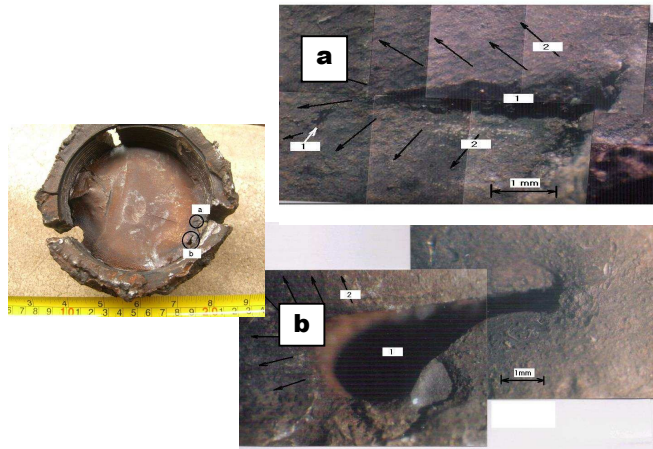
Pemeriksaan secara visual dilakukan pada permukaan poros yang patah. Dari Gambar 3 dapat terlihat bahwa kegagalan terjadi karena leleh, kegagalan leleh bisa dikenali dari bentuk bidang perpatahan yang terbagi menjadi dua, yaitu bagian permukaan yang halus yaitu daerah patah getas yang terjadi sewaktu retak merambat, dan daerah kasar berupa perpatahan ulet yang terjadi pada bagian akhir patahan.

Akibat proses pengelasan, pada daerah HAZ terjadi cacat-cacat las yaitu retak sehingga pada cacat-cacat tersebut terjadi konsentrasi tegangan yang menjadi awal retakan, sehingga poros mengalami patah leleh yang berawal dari retak tersebut.

Gambar.3 Pengamatan dengan mikroskop stereo

Fraktografi dilakukan dengan menggunakan mikroskop stereo untuk mengamati bentuk cacat-cacat yang terjadi pada permukaan patahan. Cacat-cacat tersebut dapat dilihat lebih detil dengan mikroskop stereo seperti ditunjukkan pada Gambar 3.

Dari gambar hasil pengamatan dengan mikroskop stereo kita bisa mengamati cacat-cacat makro pada permukaan patah. Pada gambar 3(a) terlihat adanya retak pada permukaan patahan, retak tersebut menjadi awal terjadinya patahan dapat dilihat dari pola rambatan retak yang berasal dari retak tersebut.

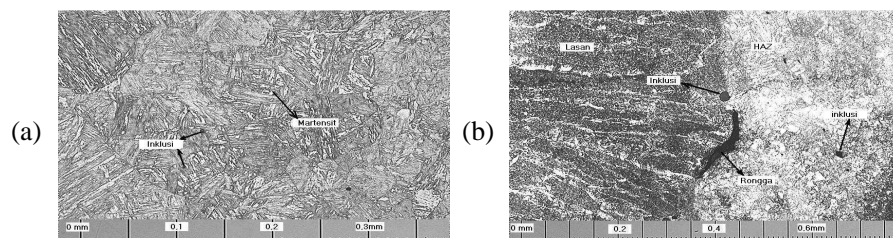
Gambar.4 Struktur mikro bagian poros yang rusak pembesaran 300x (a), Struktur mikro pada daerah lasan (150x) (b)

Pada Gambar 9a,b di atas ditunjukkan bahwa struktur mikro bagian poros yang rusak pada daerah HAZ mengandung banyak martensit. Martensit tersebut terbentuk akibat pemanasan karena proses pengelasan dan pendinginan cepat pada material, menyebabkan daerah HAZ menjadi getas. Struktur mikro pada bagian poros yang rusak berbeda jauh dengan struktur mikro pada bagian poros yang tidak rusak dimana pada bagian yang tidak rusak terdapat ferrit dan ferlit, tidak terdapat martensit karena bagian ini tidak terpengaruh pemanasan karena proses pengelasan.

Terdapat inklusi pada struktur mikro material yang rusak, cacat ini kemungkinan terjadi akibat proses pengelasan. Inklusi juga terdapat pada bagian material hal ini menunjukkan bahwa material poros yang mengalami kegagalan berkualitas rendah karena banyak terdapat cacat-cacat pada material.

Pada daerah pengelasan selain terdapat inklusi juga terlihat adanya rongga antara logam lasan dengan logam induk, hal ini menunjukkan bahwa prosedur pengelasan yang kurang baik. Pada rongga dan inklusi tersebut juga bisa terjadi konsentrasi tegangan yang bisa menyebabkan retak.

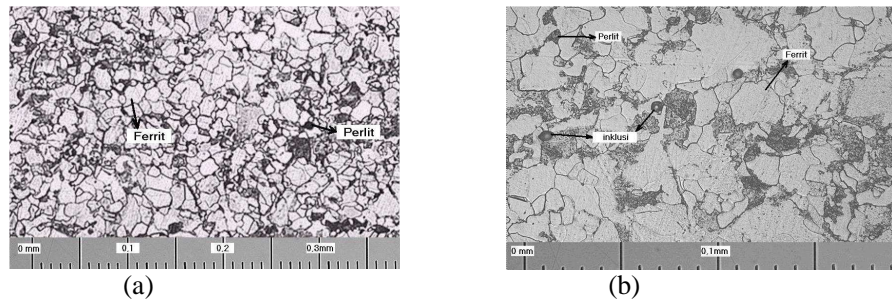
Gambar.5 Struktur mikro bagian poros yang tidak rusak pembesaran 300x (a), dan pembesaran 600x (b)

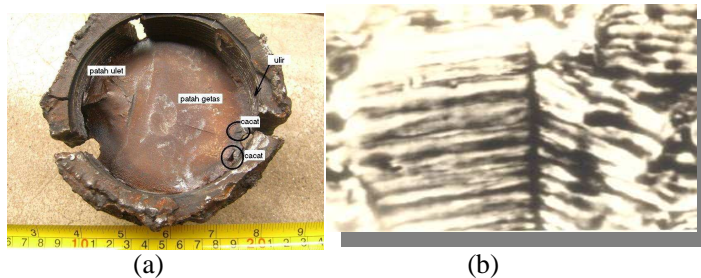
Gambar.6 Fraktografi (a). Scanning electron mikroskop (b)

Kegagalan yang terjadi pada material poros adalah patah lelah (fatigue fracture). Hal ini bisa dilihat dari permukaan patahan yang terbagi menjadi dua bagian, yaitu daerah patah lelah yang terjadi pada waktu retakan merambat dan daerah patah ulet yang terjadi pada akhir patahan. Ciri adanya patah lelah ditunjukkan dengan adanya beachmark dan striasi pada permukaan patah.
