## Pariwisata dan Pelestarian: Suatu Pendekatan untuk Mencegah Kerusakan pada Bangunan Candi Masa Sriwijaya

Ari Siswanto<sup>1</sup>, Farida<sup>2</sup>, Ardiansyah<sup>3</sup>, Hendi Warlika Sedoputra<sup>4</sup>

<sup>1,3,4</sup> Program Studi Teknik Arsitektur Fakultas Teknik Universitas Sriwijaya

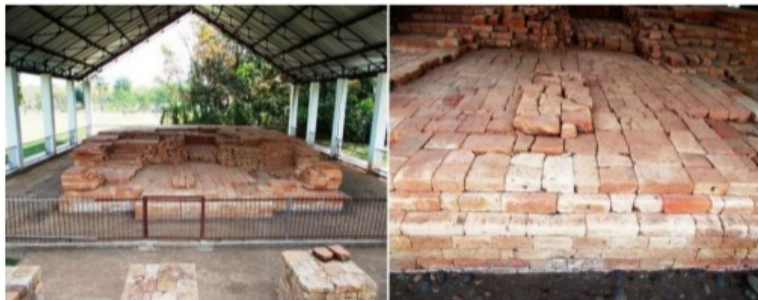
**Gambar 3:** Candi 2 Bumiayu, Sumatera Selatan

Candi 2 Bumiayu memiliki denah berbentuk bujur sangkar, ukuran 9,52 x 9,91 meter. Denah ini dilengkapi dengan tiga penampil di depan, yang pertama berukuran 0,52 meter, kedua 2,70 meter dan ketiga 1,93 meter. Candi 3 Bumiayu memiliki denah dasar unik berbentuk bujur sangkar yang dimodifikasi dengan penampil sehingga berbentuk segi empat belas. Denah Candi 3 berukuran 13,88 meter, setiap penampilnya berukuran 6,78 x 1,80 meter.

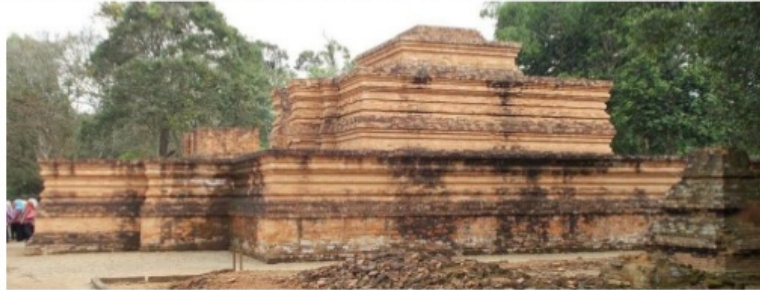
**Gambar 4:** Candi Tinggi, Muaro Jambi, Jambi

Candi Tinggi terletak di sisi Timur Laut dekat Candi Gumpung. Nama Candi Tinggi diperkenalkan oleh F.M. Schnitger (1937), secara geografis, posisi Candi Tinggi berada di 01°28'33,6"LS dan 103°40'.3" BT dan memiliki areal seluas 2,92 Ha. Kompleks Candi Tinggi terdiri dari satu bangunan utama berbentuk punden, enam bangunan perwara dan pagar keliling. Bangunan utama Candi Tinggi berukuran 16 m x 16 m dan tingginya 7,6 m (Santiko, 2014). Selanjutnya, Candi Kembar Batu yang berada di sisi tenggara Candi Gumpung dan Candi Tinggi berjarak sekitar 250 meter dari kedua candi tersebut. Candi Kembar Batu berada pada tapak berukuran 59 m x 63 m, yang terletak di area 01°28'39,7"LS dan 103°40'15.2" BT. Candi Kembar Batu terdiri dari satu candi induk, lima candi perwara yang telah dipugar, dua candi perwara yang belum dipugar, dua struktur bangunan yang belum diketahui fungsinya, paura serta pagar dan parit keliling.

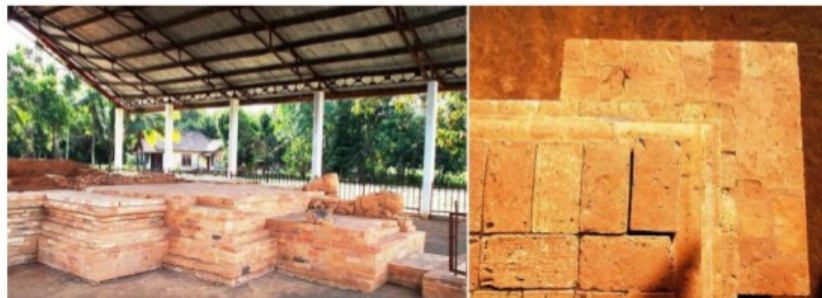
Berdasarkan hasil rekonstruksi Candi 1, susunan batubata membentuk cincin pondasi yang dapat dianalogikan seperti sloof dan bagian tengah candi mengindikasikan adanya bangunan menjulang pada bagian tengah candi. Berdasarkan pengamatan dan informasi responden, relung antar dinding yang membentuk pondasi diisi dengan material tanah dan agregat untuk mengefisienkan penggunaan batubata.

**Gambar 5:** Tampak dan susunan batubata Candi 1 Bumiayu, Sumatera Selatan

Struktur bagian bawah Candi 1 berbentuk empat persegi panjang berukuran 14,4 x 17,21 meter, sedangkan pada struktur tengah Candi 1 terdiri dari beberapa lapis batubata. Rekonstruksi Candi 1 tidak dapat diselesaikan karena sebagian batubata candi telah hancur. Material batubata Candi 1 berwarna putih kekuningan dalam kondisi rapuh, hal ini menunjukkan jika kualitas batubata kurang bagus karena bahan baku dan proses pembakarannya. Secara umum, kualitas batubata untuk candi di Situs Bumiayu kurang bagus dan dibawah kualitas batubata dari candi di Situs Muaro Jambi. Oleh sebab itu dapat dimengerti jika bangunan candi di Situs Bumiayu diberi atap untuk melindunginya dari hujan dan panas.

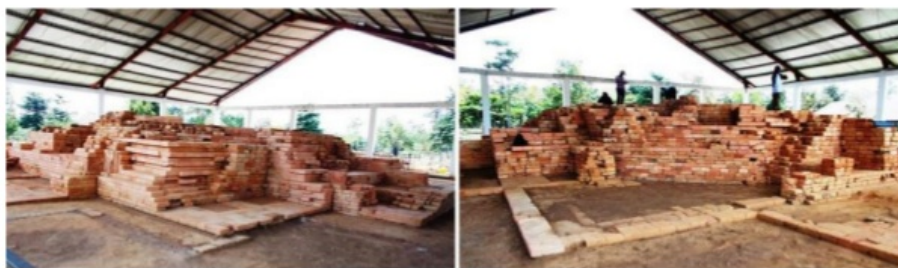
**Gambar 7:** Candi 3 Bumiayu, Sumatera Selatan

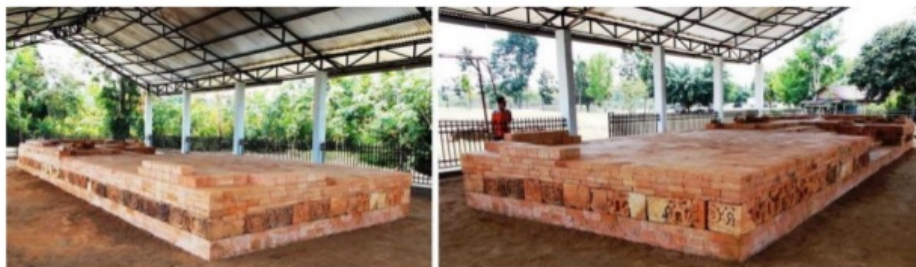
Menurut informasi responden, hasil rekonstruksi Candi 8 di situs Bumiayu sering menimbulkan pertanyaan bagi wisatawan karena *layout*-nya sangat sederhana, dinding candi memiliki ornamen yang letaknya tidak lazim. Candi 8 memiliki denah berbentuk persegi panjang dengan ketinggian podium sekitar 90 cm dari tanah yang polos dan mengindikasikan tidak ada bangunan di atasnya.

**Gambar 8:** Candi 8 Bumiayu, Sumatera Selatan

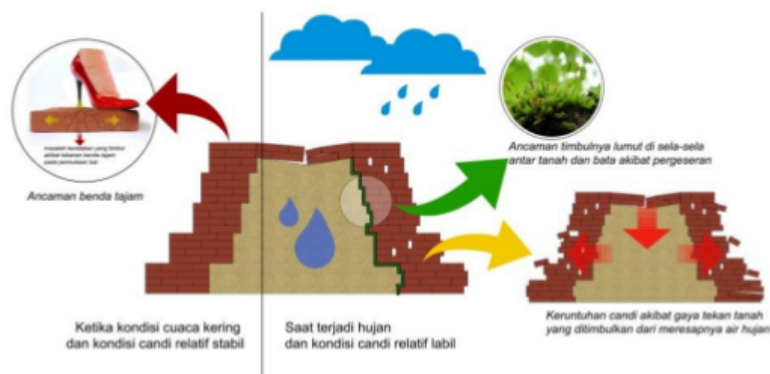
Pengunjung atau wisatawan masih diperbolehkan menaiki candi dengan menggunakan alas kaki sepatu maupun sandal. Wisatawan yang menaiki atau menginjak batubata candi akan menimbulkan beberapa konsekuensi, diantaranya adalah beban terhadap susunan/pasangan lantai batubata candi dan goresan alas kaki pada bidang batubata. Jika wisatawan menginjak kepingan batubata pada bagian tengah maka beban akan merata terhadap batubata tersebut dan ini berarti gesekan atau guncangan pada kepingan batubata terhadap kepingan batubata lainnya relative kecil dan stabil. Sebaliknya, jika kaki menginjak pada bagian pinggir kepingan batubata maka beban pada batubata tersebut tidak merata bahkan kepingan batubata tersebut bisa terjungkit.

**Gambar 10:** Analisis penyebab kerusakan pada candi batubata

Injakan kaki pengunjung candi batubata akan memberikan dampak yang merugikan dalam jangka panjang. Dampak injakan pada pinggir kepingan batubata dari suatu susunan lantai batubata candi akan menyebabkan sambungan batubata goyah serta membuatnya renggang. Jika sambungan batubata candi renggang akan terdapat celah yang dapat menimbulkan masuknya air hujan kedalam badan candi. Bangunan candi yang direstorasi bukan seluruhnya terdiri dari susunan batubata tetapi bagian tengah candi merupakan tanah urug yang dipadatkan, hanta lapisannya saja yang terdiri dari susunan pasangan batubata.

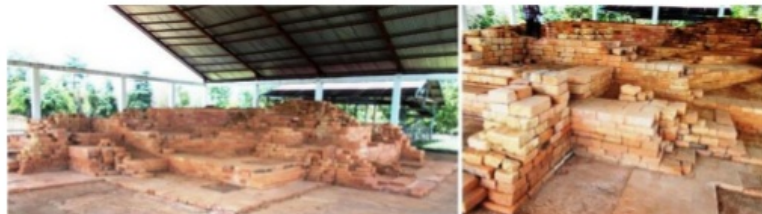
**Gambar 12:** Candi 2 Bumiayu, Sumatera Selatan

Situs Bumiayu yang terletak di Kabupaten Pali merupakan obyek wisata yang cukup populer bagi masyarakat di Sumatera Selatan. Kunjungan wisatawan local semakin bertambah setiap tahunnya sedangkan wisatawan yang berasal dari luar Sumatera Selatan dan wisatawan mancanegara masih sangat sedikit. Aksesibilitas terus diperbaiki untuk memudahkan kunjungan wisatawan ke situs Bumiayu. Mengunjungi bangunan candi masih merupakan atraksi utama di situs Bumiayu telah dipugar dan diberi penutup atap untuk melindungi candi batubata dari hujan dan sinar matahari yang terik.

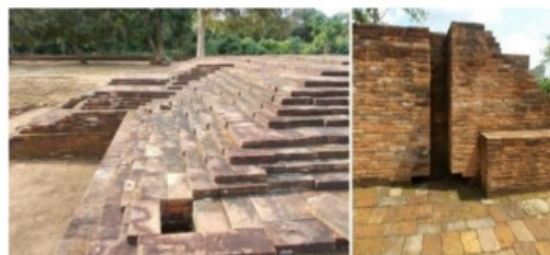
**Gambar 13:** Lantai dan dinding candi, Muaro Jambi

Bangunan dan struktur candi batubata memiliki banyak kelemahan dan kekurangan dibandingkan dengan struktur batu andesit (Ramelan dan Sudjana, 2014; serta Ardiansyah dan Sedoputra, 2016). Batubata merupakan material yang sangat rentan pelapukan dan kerusakan sehingga jika terpapar secara langsung terhadap curah hujan dan sinar matahari akan lebih cepat rapuh dan rusak.
