ANALISIS KERUSAKAN PADA *BUSHING APRON FEEDER*

Abraham Partogi Hutabarat⁽¹⁾, Nurhabibah Paramitha^(1*) dan Diah Kusuma Pratiwi⁽¹⁾

⁽¹⁾Jurusan Teknik Mesin Universitas Sriwijaya

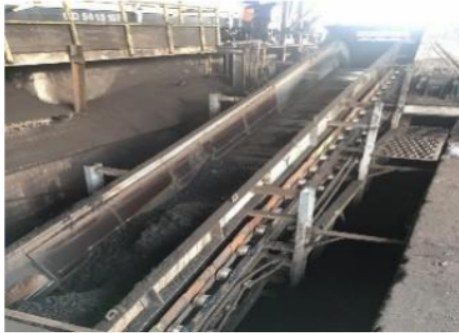
Gambar 1. *Apron Feeder*

Apron Feeder merupakan alat pengangkut yang menampung hasil pembongkaran (*unloading*) batubara dari gerbong kereta api yang kemudian dipindahkan ke *beltconveyor*. *Apron Feeder* dapat menampung beban sebesar 90 ton dan digerakkan oleh motor berdaya 55 KW, 1500 RPM, dan beroperasi 24 jam, *Apron Feeder* dapat menampung beban bongkar batubara dari 8 rangkai 14 n kereta. *Apron Feeder* dan gambar tekniknya dapat dilihat pada Gambar 1 dan Gambar 2.

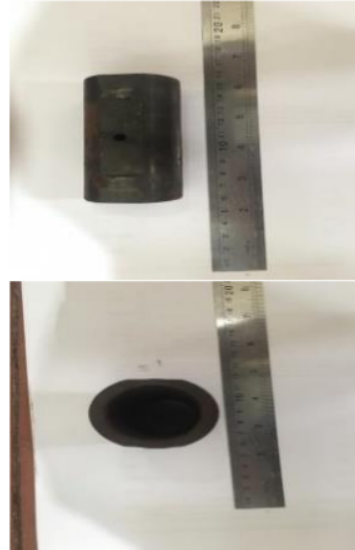
Gambar 3. *Bushing*

Bushing adalah salah satu komponen yang terdapat pada *Apron Feeder* yang berperan dalam pergerakan *Apron Feeder*. *Bushing* adalah komponen yang fungsinya menggantikan 19 ring dan sebagai penahan poros [1]. *Bushing* terbuat dari bahan baja karbon rendah (*low carbon steel*) dan memiliki kode material SCM415. *Bushing* sering mengalami kerusakan berupa patah yang kemungkinan terjadinya disebabkan akibat fatigue karena diberikan pembebanan siklik (berulang-ulang) 18). *Bushing* dan Gambar tekniknya diperlihatkan pada Gambar 3 dan Gambar 4.

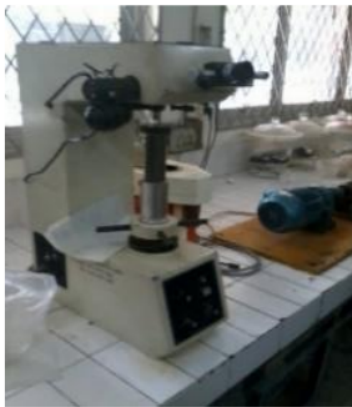
Gambar 5. *Vickers Hardness Tester* (Lab. Material Jurusan Teknik Mesin Universitas Sriwijaya)

Pengujian kekerasan memiliki tujuan sebagai tolak ukur ketahanan material dari ketahanan deformasi plastis dengan menggunakan alat uji Vickers (*Vickers Hardness Tester*) yang diproduksi Jepang dengan tipe VKH-2E. Alat Vickers ditunjukkan pada Gambar 5.

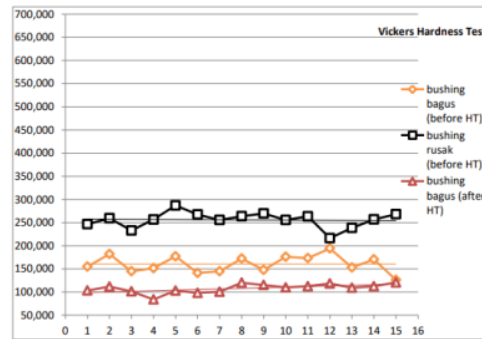
Gambar 9. Grafik Nilai Kekerasan *Bushing*.

Pada pengujian kekerasan *Vickers* , beban yang diberikan pada pengujian ini adalah 30 kgf dimana pengujian ini dilakukan pada tiga jenis kondisi material, yaitu : kondisi terdeformasi, kondisi tidak terdeformasi, dan material yang sudah dilakukan perlakuan panas (*annealing*). Pengujian kekerasan ini dilakukan dengan standar pengujian *JIS (Japanese Industrial Standard) Z 2244* dikarenakan spesimen yang akan diuji berbentuk silinder. Spesimen uji di-mounting untuk meminimalisir terjadinya kesalahan pada proses penjejakan indenter ke permukaan. Jarak antar titik penekanan pada permukaan spesimen adalah 1,5 mm dan dilakukan sebanyak 15 kali penekanan pada masing-masing permukaan spesimen. Hal ini dilakukan untuk mendapatkan variasi nilai kekerasan pada permukaan masing-masing spesimen yang diuji.

Dari grafik di atas, dapat dilihat bahwa nilai kekerasan *Bushing* yang rusak merupakan nilai yang tertinggi, hal ini diakibatkan karena *Bushing* rusak telah mengalami deformasi plastis yang mengakibatkan logam menjadi lebih keras [7] sedangkan nilai kekerasan dari spesimen yang telah di-*annealing* paling rendah dari nilai kekerasan *Bushing* lainnya, hal ini dikarenakan proses *annealing* merupakan proses yang menghilangkan tegangan-tegangan sisa pada material dan mengembalikan sifat material ke sifat awal yang mengakibatkan nilai kekerasan material menjadi lebih rendah [8].
