BAB IV HASIL PENELITIAN

4.1 Gambaran Umum Pasar Pendopo

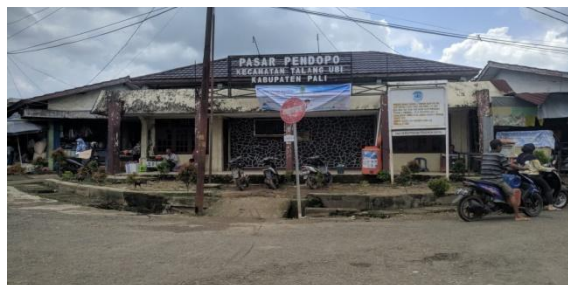
Gambar 4.1 Bangunan Pasar Pendopo

Kondisi fisik pasar Pendopo saat ini adalah bangunan pasar tradisional yang pernah terjadi kebakaran pada Senin (17-06-1990) pasca revitalisasi bangunan pasar, Bupati Kabupaten Penukal Abab Lematang Iilir (PALI) menerima hibah dari Muara Enim serta penempatan aset untuk pedagang. Peresmian dilakukan di halaman pasar pada Kamis, 10 April 1980.

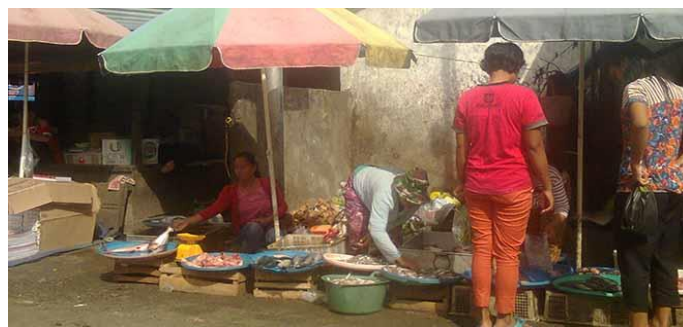
Gambar 4.2 Tempat Penjual Bahan Pangan Basah

Observasi dan pengisian lembaran checklist yang dilakukan mendapatkan hasil bahwasanya kondisi tempat penjual bahan pangan basah Dalam pengamatan peneliti bahwa variabel dan penilaian belum memenuhi syarat yaitu Seperti, Terdapat meja tempat penjualan, Karkas daging digantung, Alat pemotong (talenan) tidak terbuat dari kayu, tidak beracun, kedap air dan mudah dibersihkan. Karena penjual makanan basah tidak menggunakan meja. Jadi tinggal keluarkan saja keranjang yang sebelumnya digunakan untuk membawa barang basah.

Selain itu, fasilitas mencuci tangan menggunakan sabun dan air mengalir belum memenuhi kriteria evaluasi. Informasi kasus ini dikumpulkan melalui wawancara komprehensif dengan informan, yang hasilnya adalah sebagai berikut.:

Temuan observasi dan wawancara mendalam yang dilaksanakan di lapangan memperlihatkan bahwa ketika pedagang makanan basah mencuci tangan, mereka menggunakan air dalam satu wadah tanpa menggunakan sabun. Saluran pembuangan sampah merupakan item selanjutnya yang tidak sesuai dengan kriteria. Hal ini disebabkan beberapa saluran pembuangan sampah di sekitar area penjualan makanan basah tidak ditutup, sementara yang lain tidak memiliki saluran pembuangan sampah. Akibatnya, pedagang di lokasi yang tidak memiliki saluran pembuangan limbah membuang sampah sisa penjualan, seperti air sisa cuci tangan, di jalan dekat lokasi penjual. Tempat sampah datang berikutnya. Saat observasi lapangan, diketahui tidak ada tempat sampah untuk lokasi berjualan makanan basah di setiap penjual dan di sekitar area penjual. karena pedagang makanan basah mengumpulkan sampahnya di plastik, yang selanjutnya dibuang di tempat penampungan sementara (TPS) pasar. Keberadaan vektor. Saat peneliti melakukan observasi langsung di lapangan di lokasi penjual makanan basah, ternyata masih ada vektor seperti lalat yang berkeliaran di sekitar area yang menjual bahan makanan, atau lebih tepatnya lalat hinggap di makanan basah. Menindaklanjuti temuan wawancara mendalam, peneliti melakukan wawancara mendalam tambahan dengan informan.:

Berdasarkan hasil observasi dan wawancara mendalam tersebut, masih terdapat banyak vektor atau hewan pengganggu yang berada di sekitar tempat berjualan. Misalnya keberadaan vektor lalat dan nyamuk. Berdasarkan hasil wawancara mendalam dan observasi langsung di lapangan, ditarik kesimpulan bahwa pada variabel tempat penjualan makanan basah, terdapat beberapa hal yang harus diperhatikan, seperti fasilitas sanitasi, lokasi perdagangan, jalur sampah, dan penanganan untuk memerangi kehadiran vektor.

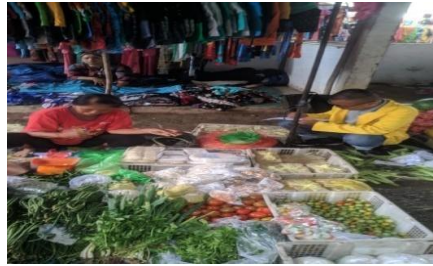
Gambar 4.3 Tempat Penjualan Bahan Pangan Kering

Menurut pengamatan yang dilakukan peneliti saat mengisi lembar checklist, terdapat individu yang tidak sesuai standar, seperti. Ada meja tempat penjualan diadakan; meja berasal dari material tahan karat serta tidak memenuhi standar kayu, tempat sampah, tempat cuci tangan, bebas vektor penyakit, dan tempat berkembang biak. Akibatnya, tidak sesuai standar. Di bawah ini adalah foto lokasinya. :

Produk makanan kering pertama-tama dikumpulkan dalam satu wadah berdasarkan jenis bahannya sebelum ditempatkan di keranjang sebagai meja atau alas. Akibatnya, komponen penilaian tabel tidak memenuhi kriteria evaluasi. Tempat sampah merupakan komponen evaluasi selanjutnya yang tidak sesuai dengan persyaratan penilaian. karena tidak adanya tempat sampah untuk area penjaja makanan kering pada saat observasi langsung di lapangan. Setiap pedagang membuang sampahnya langsung ke Tempat Pembuangan Sampah Sementara (TPS) di area pasar pendopo untuk membuang sisa sampah hasil penjualan. Komponen evaluasi kedua adalah fasilitas cuci tangan tanpa ruang duduk. Karena diketahui melalui observasi penjual makanan kering hanya mengelap tangan dengan handuk, komponen cuci tangan tidak sesuai dengan persyaratan penilaian. Keberadaan vektor penular penyakit merupakan komponen akhir evaluasi yang tidak sesuai dengan persyaratan penilaian. Karena diketahui setelah observasi langsung di lapangan ternyata masih ada vektor seperti lalat yang berkeliaran di sekitar tempat penjualan.

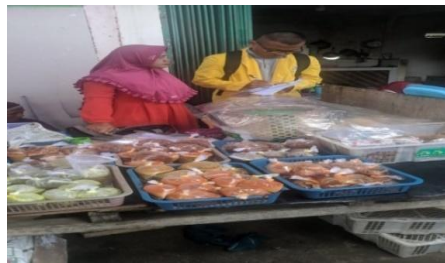
Gambar 4.4 tempat penjualan makanan siap saji

Wawancara mendalam menunjukkan bahwa vektor ada di lingkungan penjual makanan siap saji. Misalnya tikus, kecoa, dan lalat. Akibatnya, komponen penilaian tidak memenuhi standar evaluasi. Berdasarkan hasil wawancara mendalam, observasi, dan lembar evaluasi sanitasi pasar, ditarik kesimpulan bahwa dalam variabel tempat perdagangan makanan siap saji, banyak komponen penilaian yang tidak sesuai dengan standar penilaian. Akibatnya, sangat penting untuk menilai tempat penjualan dan meningkatkan fasilitas sanitasi seperti tong sampah, tempat cuci tangan, dan rute pembuangan limbah.

Dapat ditentukan bahwa area di mana makanan siap saji ditawarkan di pasar paviliun ditutup dan memiliki bidang yang datar serta murah untuk dibersihkan. Ketinggian meja saji melebihi 60 cm dari lantai. Hal ini dikarenakan penjual mengolah makanan di rumah, membungkusnya, dan menjualnya di pasar pendopo, sedangkan peneliti melakukan observasi langsung di dua lokasi yang menjual makanan siap saji dan diolah di rumah, dibungkus, dan dijual di pasar pendopo.

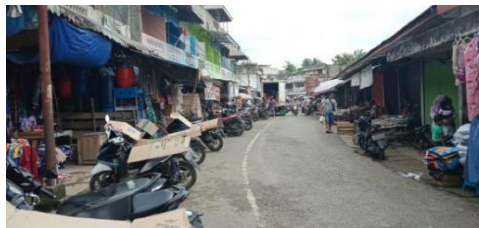
Gambar 4.5 Tempat Area Parkir

Hasil Observasi kelapangan dan pengisian lembaran checklist yang dilakukan mendapatkan hasil bahwasanya area parkir pasar pendopo belum memenuhi persyaratan yakni tidak terdapat pemisah yang jelas antar parkir dan pasar, tidak terdapat tempat terpisah antar kendaraan yang parkir, tidak terdapat area tersendiri bagi bongkar pasang barang serta kendaraan unggas, tidak terdapat tempat sampah di area parkir, tidak terdapat tanda jalur masuk serta keluar pasar, tidak terdapat tanaman penghijauan, dan tidak terdapat area resapan. Dalam komponen ketersediaan area tersendiri bagi kendaraan bongkar muat barang serta kendaraan unggas, informasi diperoleh melalui wawancara mendalam pada informan sebagai berikut :

Menurut temuan wawancara mendalam, mobil yang mengantarkan unggas dan produk harus parkir di tempat parkir pasar. Karena kendaraan pengangkut unggas dan kendaraan bongkar muat barang parkir pada malam hari, maka tidak ada tempat parkir khusus. Berdasarkan temuan wawancara observasi mendalam dan lembar evaluasi checklist sanitasi pasar.

Bisa jadi masalah parkir masih belum sesuai dengan kriteria. Oleh karena itu, sangat penting untuk menyediakan fasilitas seperti tong sampah dan tanda yang menunjukkan akses dan cara keberangkatan. Selanjutnya, modifikasi pada area parkir, baik dari segi fasilitas dan keadaan, diperlukan di pasar paviliun.

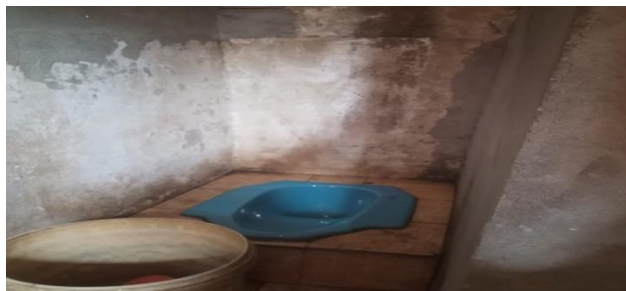
Gambar 4.6 Toilet Pasar Pendopo

Kamar mandi dan toilet merupakan hasil observasi langsung dan pengisian formulir checklist. Hal yang tidak sesuai pada penilaian yang dilaksanakan adalah kamar mandi dan toilet tidak dipisah untuk laki-laki dan perempuan, fasilitas belum memadai, tempat mencuci tangan dan sabun tidak disediakan, dan ventilasi lebih sedikit dari 20% dari permukaan lantai. Sedangkan penerangan di beberapa toilet masih kurang dari 100 lux setelah dilakukan pengukuran menggunakan lux meter.

Sehingga dapat disimpulkan bahwa pembangunan kamar mandi dan WC di Pasar Pendopo masih memerlukan perbaikan, seperti penyediaan fasilitas cuci tangan dan sabun, WC dan pancuran terpisah untuk pria dan wanita, serta perlunya tambahan penerangan dan ventilasi di toilet dan kamar mandi.

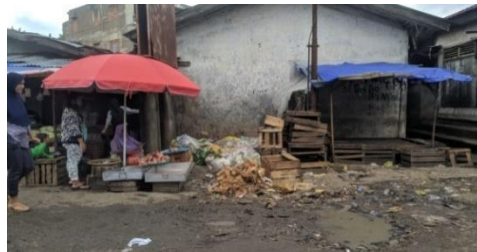
Gambar 4.7 Pengelola Sampah Di Pasar Pendopo

Berdasarkan hasil wawancara mendalam, perpindahan sampah dari setiap lorong gedung pasar tidak dapat diprediksi. Petugas menggunakan alat pelindung diri seperti sepatu boot dan sarung tangan. Pengangkutan sampah di tempat penampungan sementara (TPS) dilaksanakan sehari sekali oleh petugas kebersihan. Tempat penampungan sementara (TPS), menurut polisi, masih menjadi tempat berkembang biaknya vektor-vektor penyebab penyakit seperti lalat, tikus, dan kecoa.

Maka berdasarkan hasil wawancara mendalam serta observasi langsung menggunakan lembar evaluasi ditemukan bahwa pada variabel pengelolaan sampah di pasar pendopo, sarana penyehatan lingkungan yang dibutuhkan adalah tempat sampah terpisah untuk sampah basah serta kering, tertutup, dan kedap air. Penanggulangan terhadap keberadaan vektor penular penyakit di TPS pasar juga perlu dilakukan secara berkala, seperti penyemprotan disinfektan atau racun vektor untuk mengurangi keberadaan vektor tersebut.
